## Roter Blickfang

Die roten Kuben sind die absoluten Hingucker dieser Schwimmbadanlage. Sie gliedern sich in eine rundum gelungene Hallensanierung.

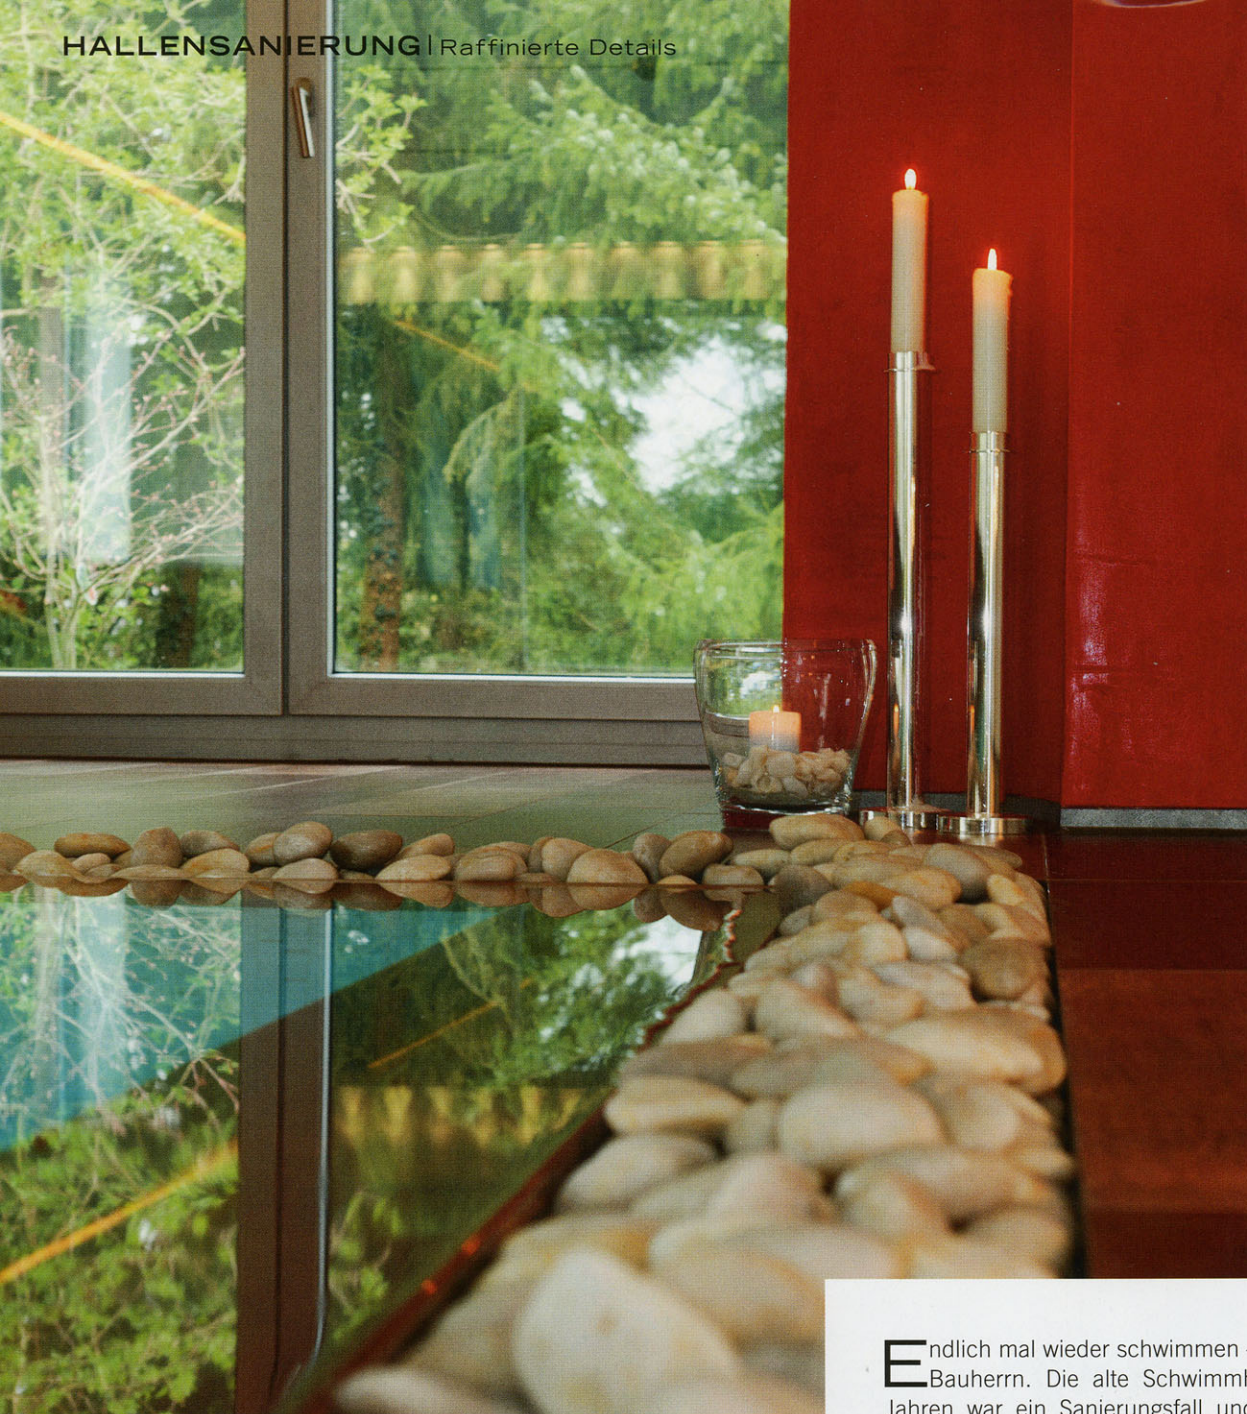
Ein wesentliches Gestaltungselement sind die Kieselsteine, die das Becken einrahmen. Außerdem verdecken sie geschickt den Rost der Überlaufrinne.

Ein ungewöhnlicher Hingucker sind die hellen Kieselsteine, die den Pool auf drei Seiten einrahmen. Sie wurden einfach auf den weißen Kunststoffrost der Überlaufrinne gelegt, so dass dieser nur dann zu entdecken ist, wenn man genau hinschaut. Mit einfachen Mitteln konnte so eine ästhetische Wirkung erzielt werden, die ins

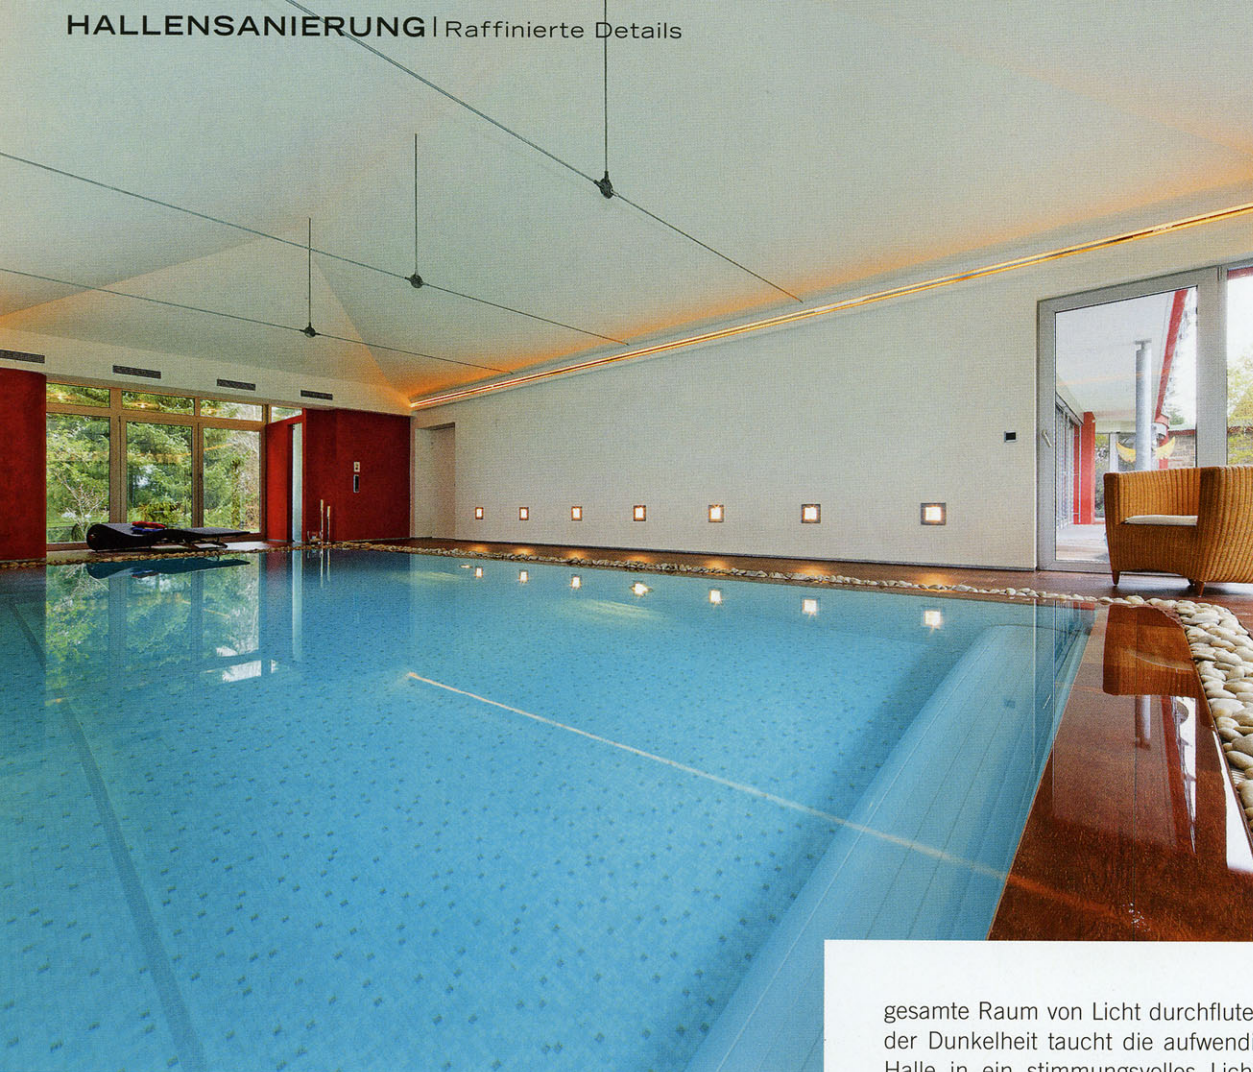
gesamte Raum von Licht durchflutet ist. Nach Einbruch der Dunkelheit taucht die aufwendige Beleuchtung die Halle in ein stimmungsvolles Licht. Knapp unter der Decke verläuft an den Längsseiten eine Lichtleiste, deren indirektes Licht für die Grundausleuchtung sorgt. Zusätzlich sind in einer Wand sowie an den Stirnseiten in der Decke Strahler eingebaut, die Akzente setzen und reizvolle Lichtreflexe im Wasser erzeugen.

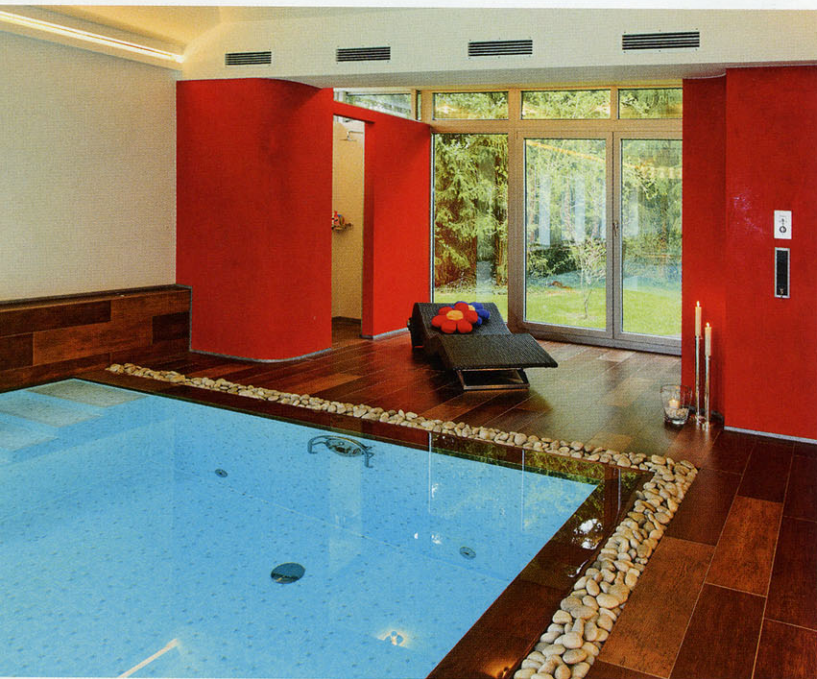
Hinter dem linken Kubus verbirgt sich die Dusche, im rechten die Toilette. Das kräftige Rot findet sich auch als Akzentfarbe an der Hausfassade.

Wirkungsvolle Gestaltungselemente sind zudem die beiden roten Kuben. Hinter dem einen verbirgt sich die Dusche, hinter dem anderen die Toilette. Sie sind nach oben hin offen gehalten, so dass von den schmalen Fenstern unterhalb der Decke natürliches Licht hereinfällt. Obendrein wird durch die offene Konstruktion die Einbindung in die Hallenklimatisierung gewährleistet.

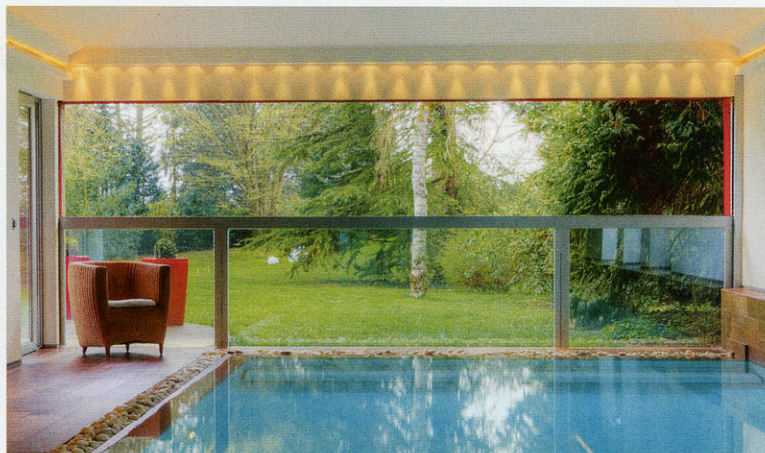
Von einem Motor angetrieben versinkt das Fenster im Boden, so dass sich die komplette Stirnseite der Halle zum Garten hin öffnet.

Der solide Grundstock, den die Halle bot, sollte allerdings erhalten werden. Hierzu zählt die geradlinige Linienführung und die komplett verglaste Stirnseite. Das Besondere daran: Auf Knopfdruck lässt sich das ganze Fenster mit Motorkraft nach unten fahren und verschwindet dabei im Boden. Mühelos verwandelt sich so das Hallen- in ein Beinahe-Freibad. Das großzügige Raumgefühl, das dabei entsteht, wird durch die bis unter den Giebel offene Dachkonstruktion unterstützt. Die versenkbare Konstruktion wurde übrigens aus der alten Halle übernommen, nur das Fenster selbst wurde erneuert und auf einen aktuellen Wärmedämmstandard gebracht.

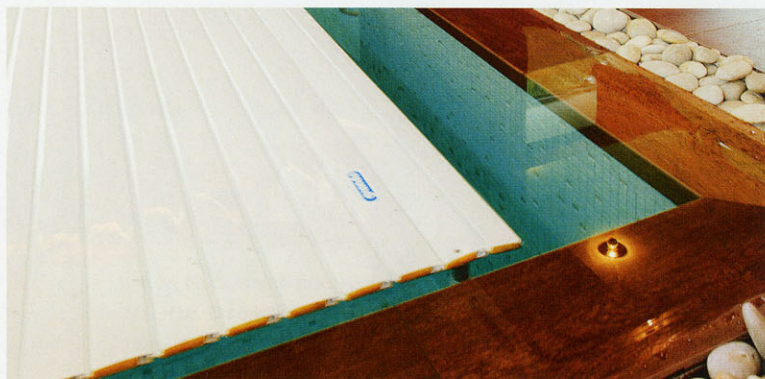
Die Rollladenabdeckung reduziert die Verdunstung effektiv, so dass die Klimaanlage weniger entfeuchten muss, was wiederum Energie spart.
